LA PRIMAVERA DELLA 911

DOPO QUASI 50 ANNI DALLA SUA NASCITA QUESTA PORSCHE 911 "SERIE 0" DEL 1966 È STATA OGGETTO DI UN APPROFONDITO RESTAURO CHE L' HA RIPORTATA ALLE CONDIZIONI INIZIALI. VI RACCONTIAMO LE FASI ESSENZIALI E I PRINCIPI FONDAMENTALI PER UN RESTAURO A REGOLA D' ARTE

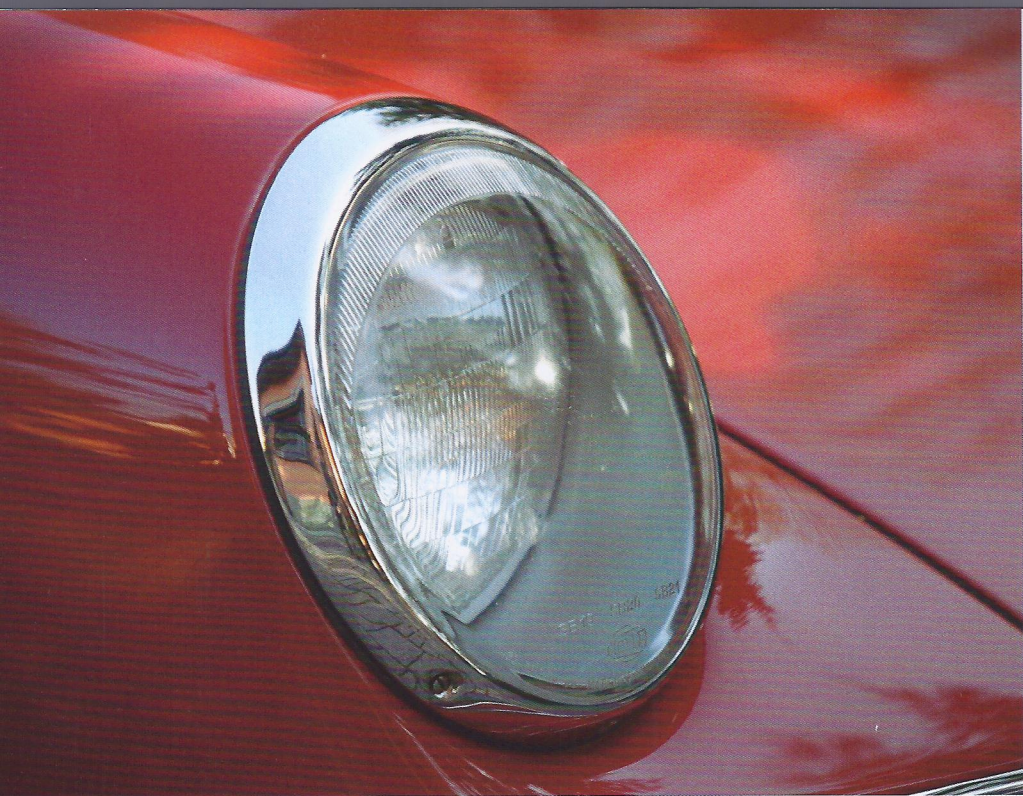
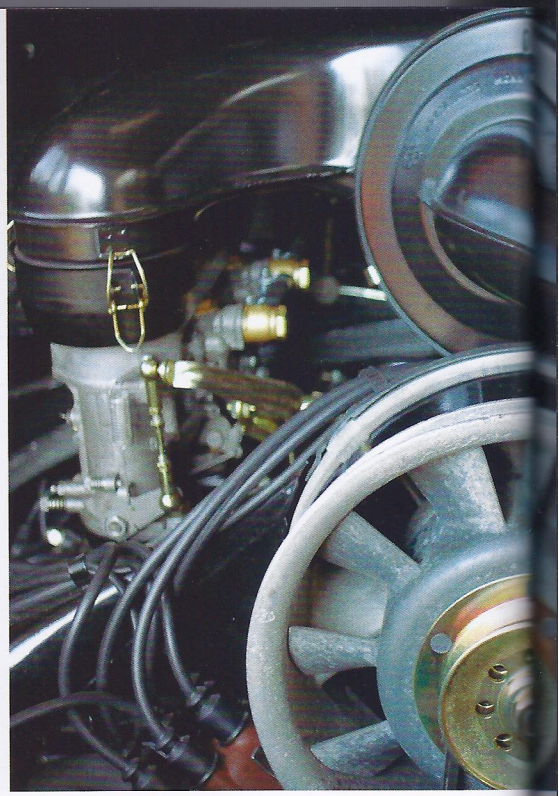
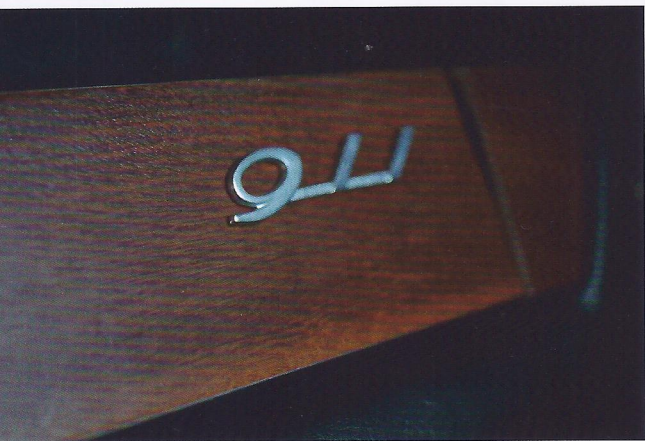
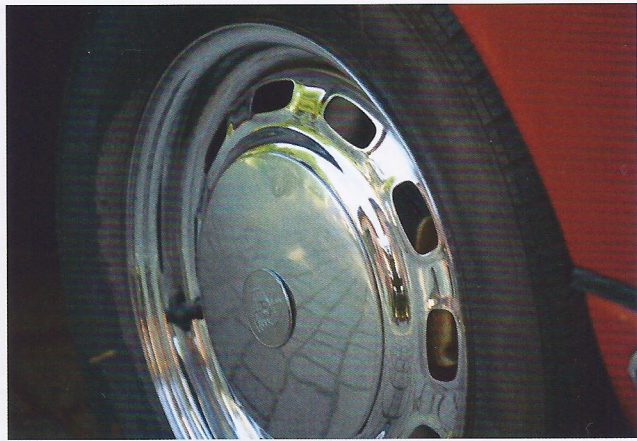
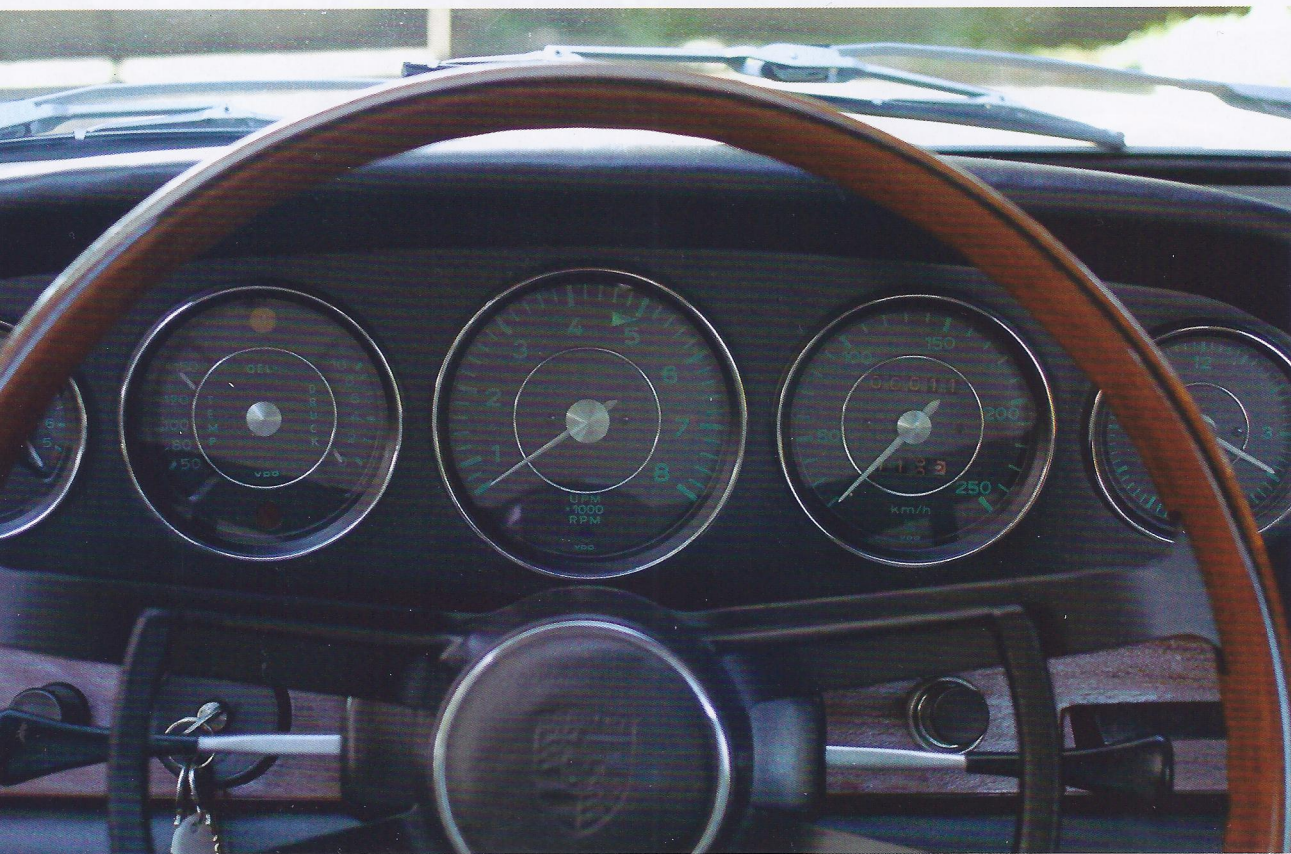
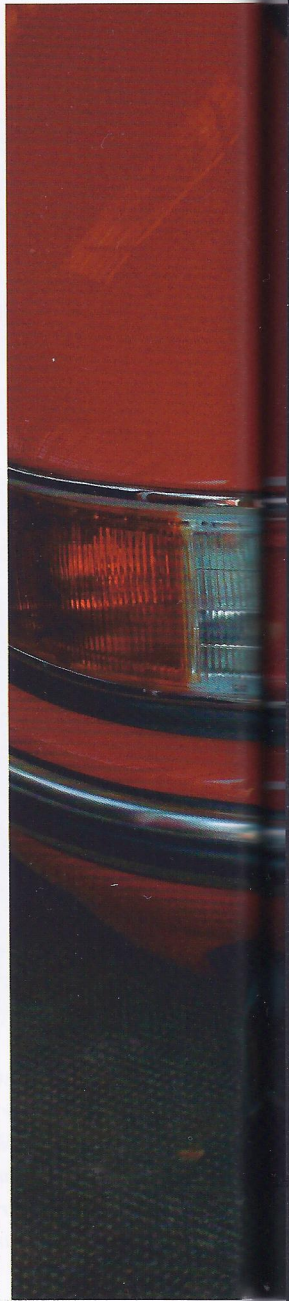
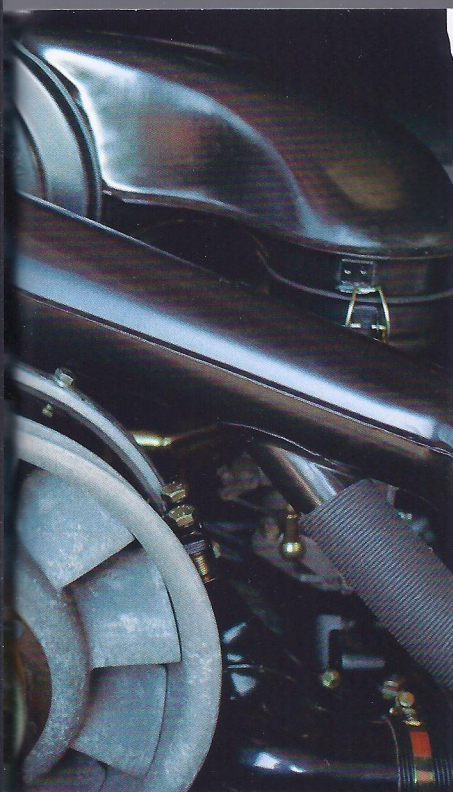
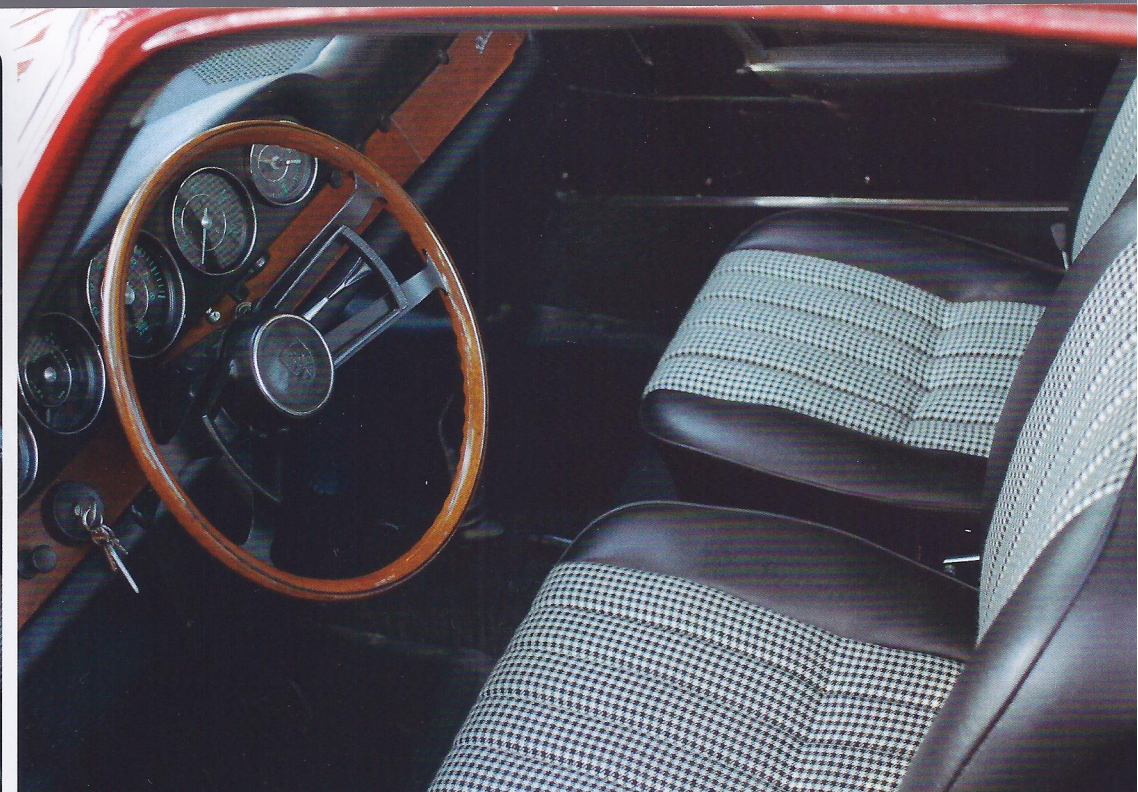
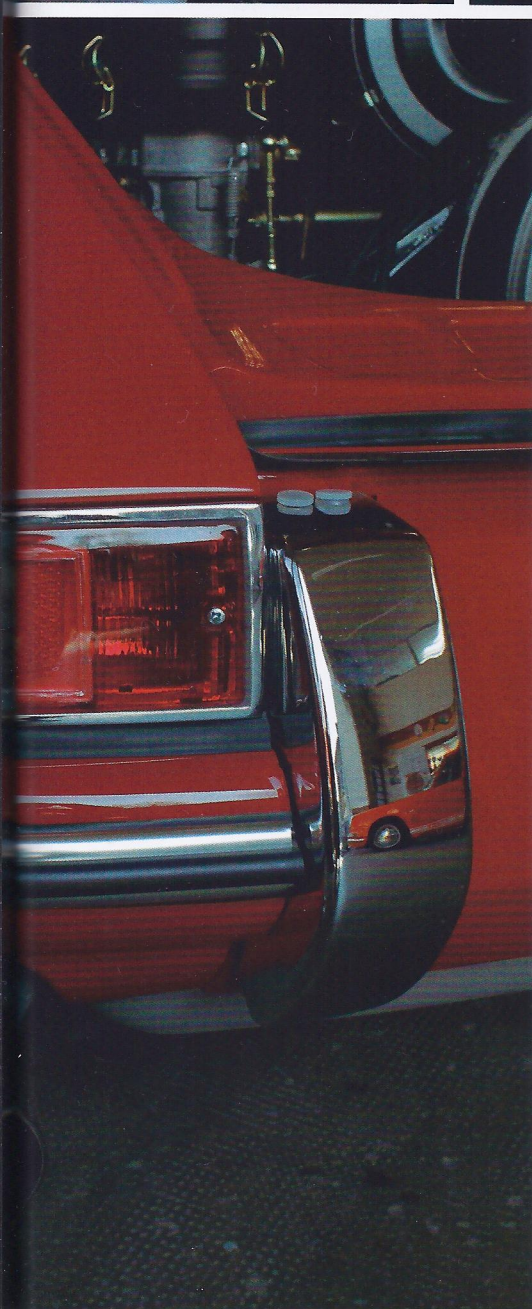
COME SE FOSSE STATA SEMPRE IN CASSAFORTE

Finito il restauro della scocca inizia il lavoro del tappezziere e dell'ebanista sempre nel rispetto dei materiali, tessuti e colori originali. La "nostra" 911 del 1966 proviene dagli USA ed è stata mantenuta la fanaleria originale "Hella" per quel mercato con il fanale verticale all'interno del vano. Anche i particolari cromati sono stati adeguatamente rigenerati così come la strumentazione

ticolari della carrozzeria. Come vedremo, sotto c'era un disastro: fondo vettura distrutto dalla ruggine, parti della fiancata letteralmente rattoppate alla buona, senza contare la meccanica da revisionare completamente. Più che di restauro si potrebbe anche parlare quindi di ricostruzione.

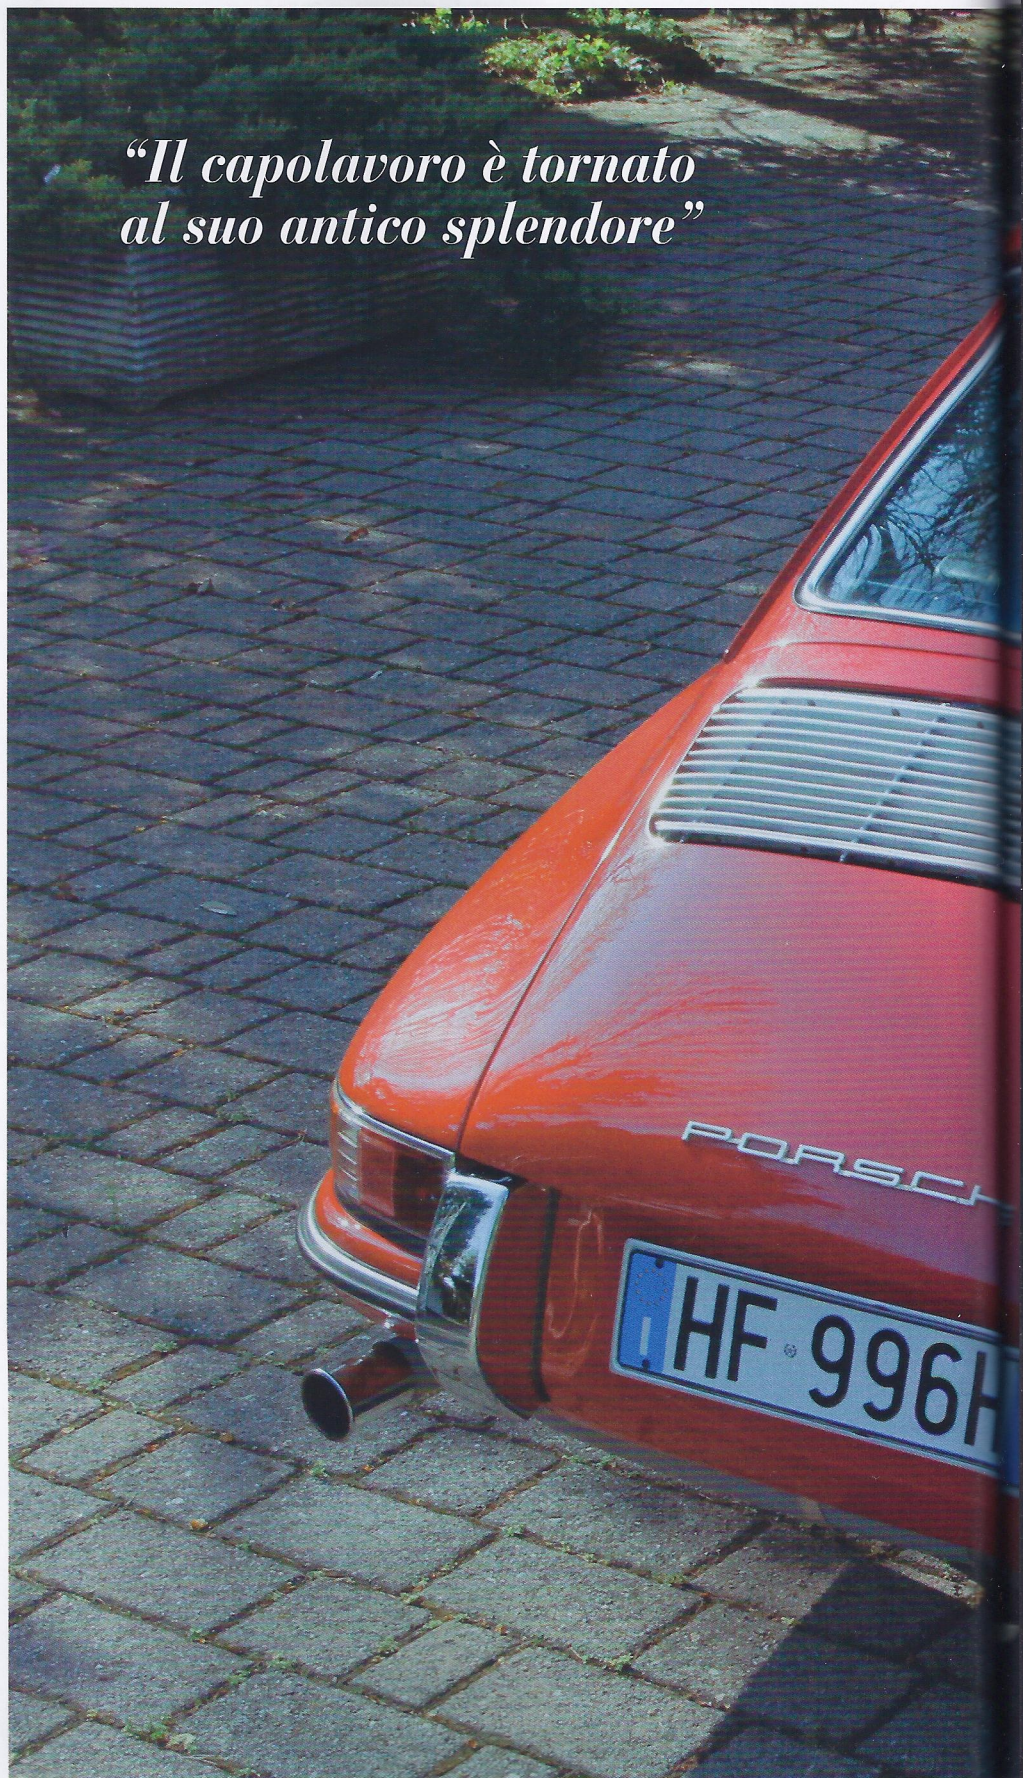
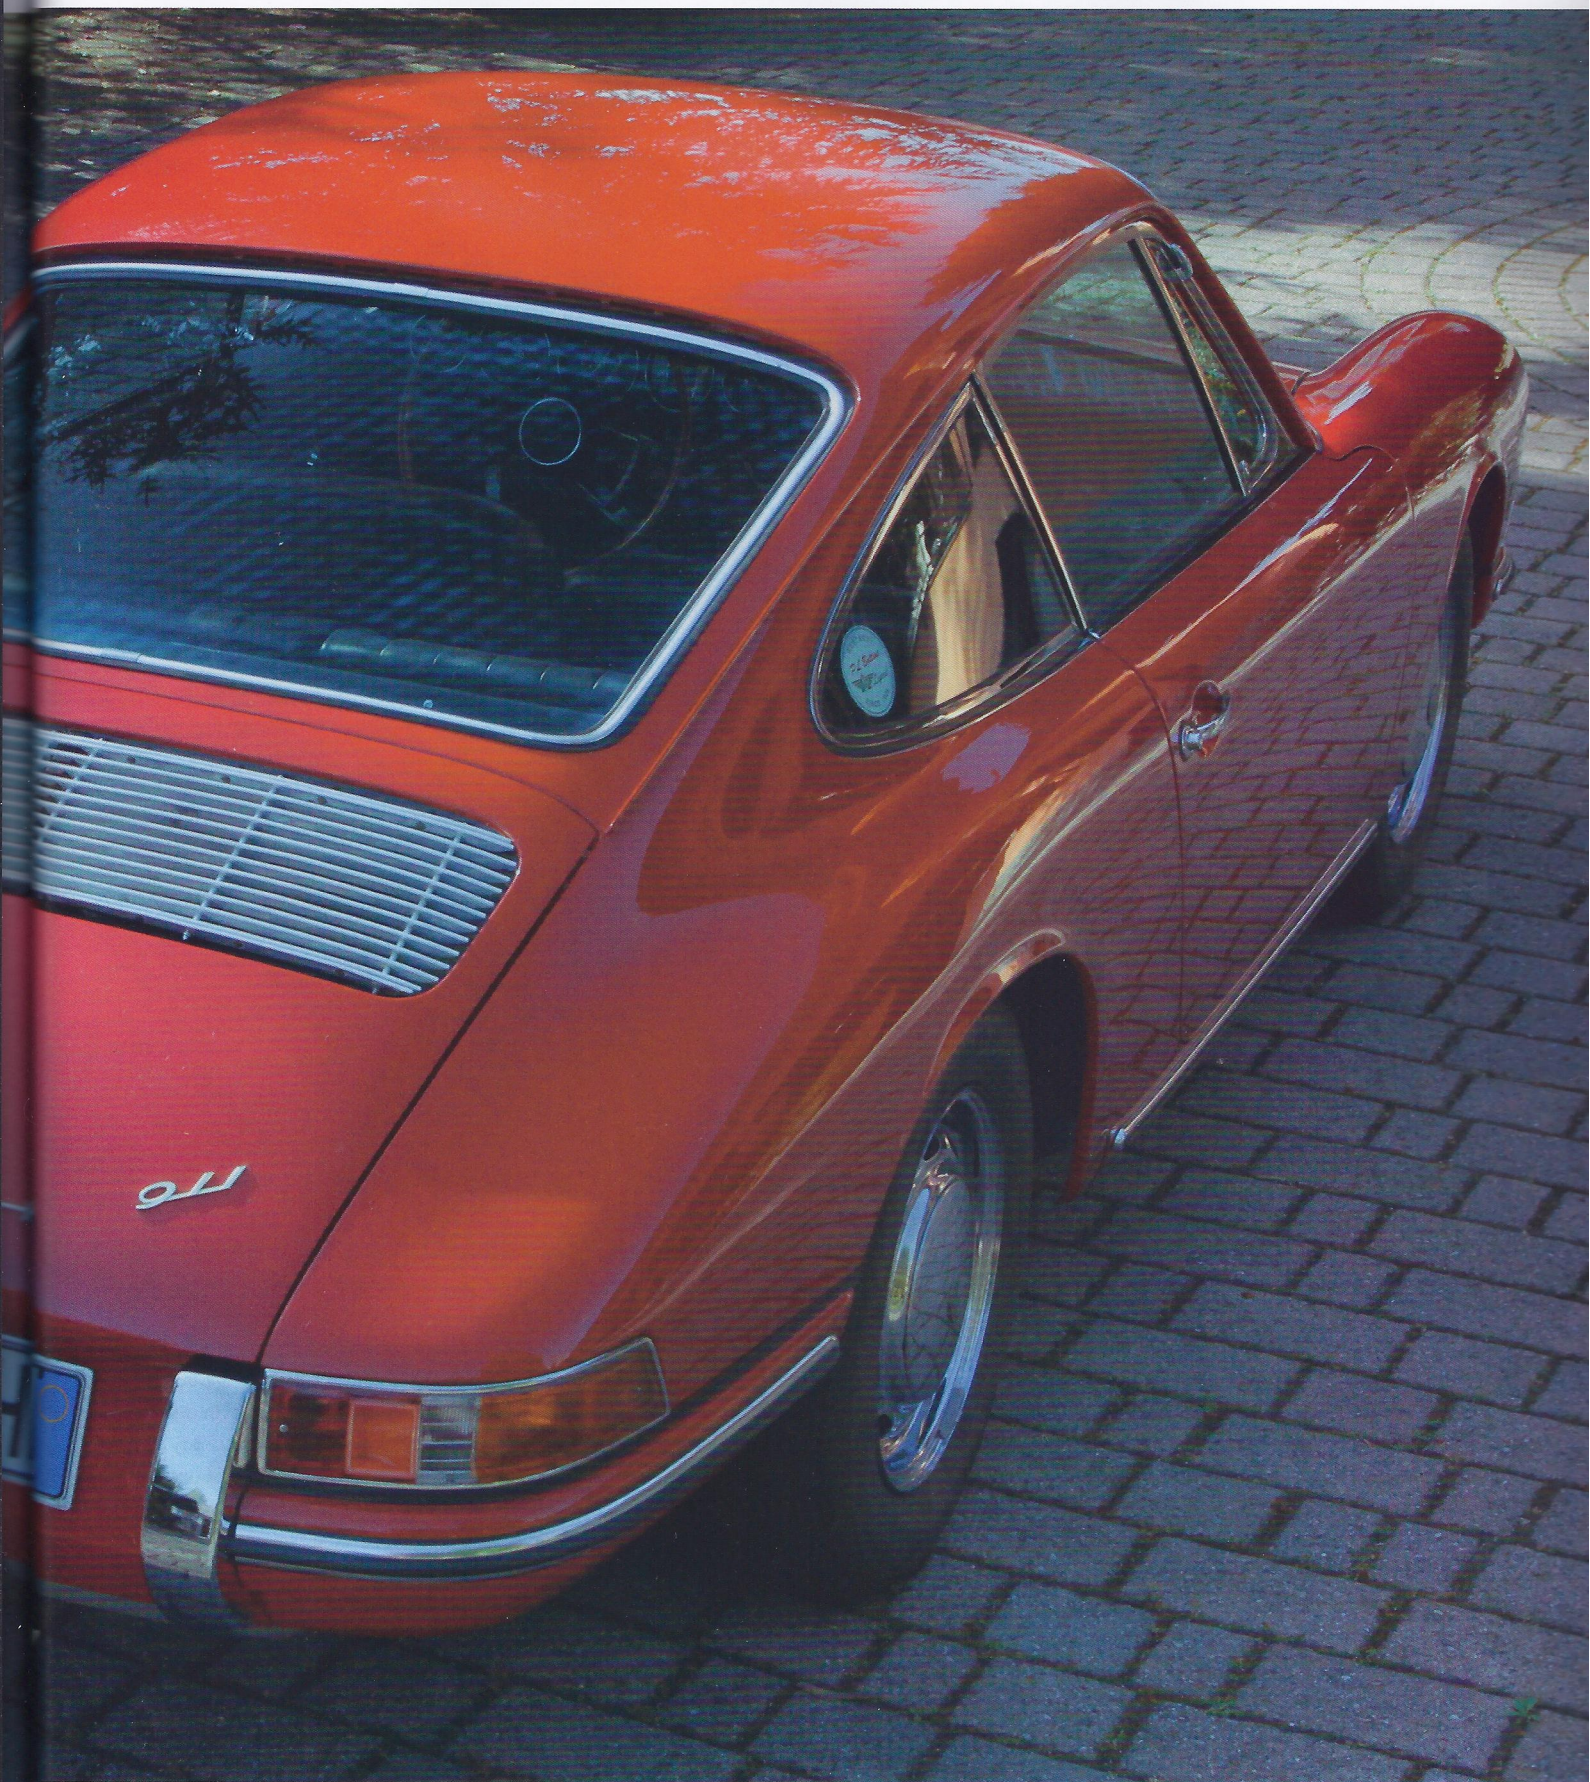
UN VERO CAPOLAVORO

Ecco la 911 2.0 pronta per la sua seconda vita che immaginiamo molto meno rovinosa della prima.
