# COME RINASCE UNA 911

QUESTA 911, FRA LE PRIMISSIME PRODOTTE NEL 1964, È STATA LA VEDETTE  
DEL CONCORSO DI ELEGANZA STELLE SUL LISTON A PADOVA, DOPO UN METICOLOSISSIMO  
RESTAURO CHE CON GRANDE IMPEGNO L' HA RIPORTATA A UNA COMPLETA ORIGINALITÀ

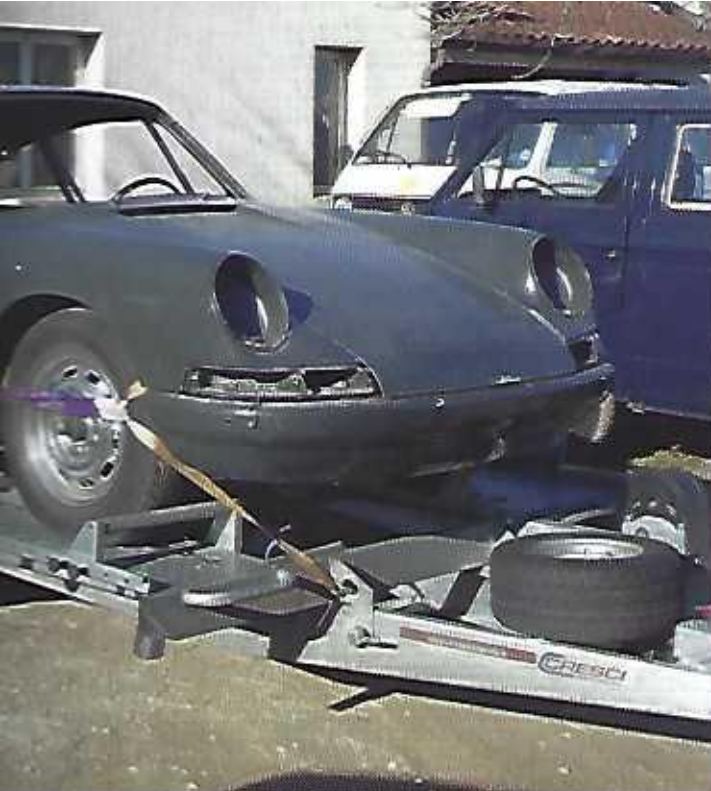
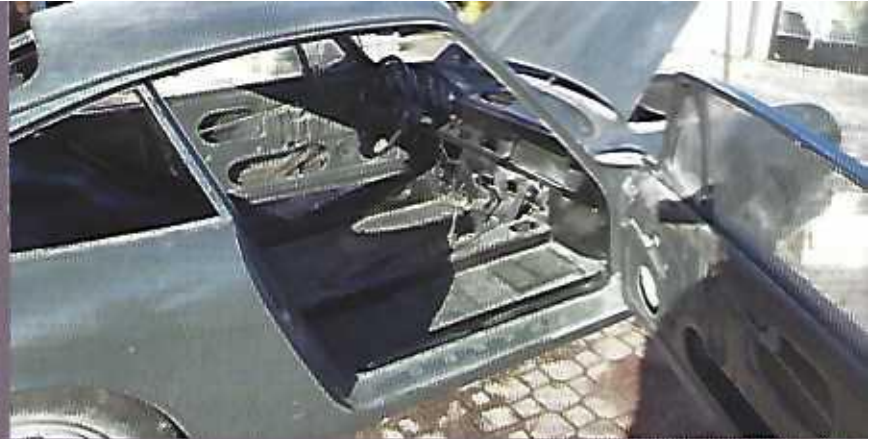
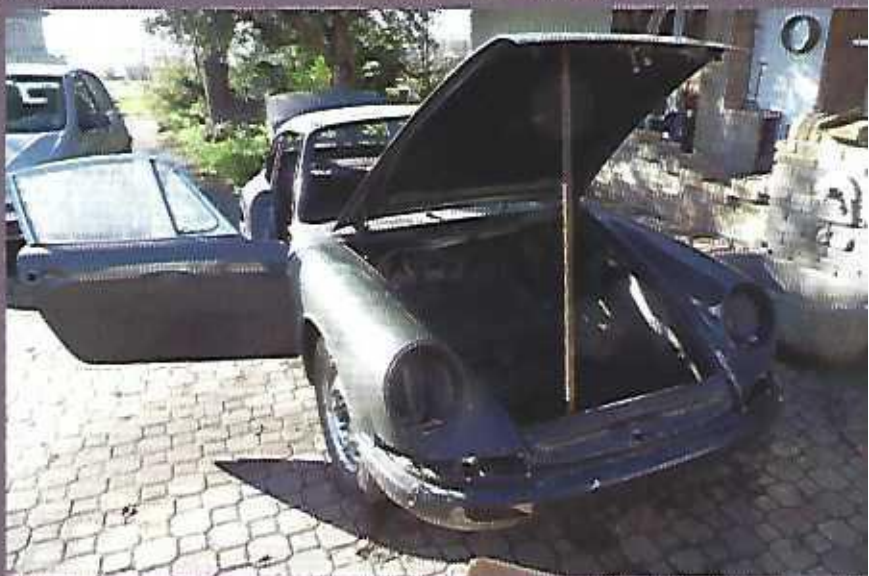
#### L'ARRIVO

*Apparentemente era solo smontata e pronta per essere ricominciata; in realtà la 911 del nostro servizio aveva bisogno di una completa ricostruzione e di ritrovare l'originalità che meritava. Man mano che veniva smontata si rivelava un lavoro decisamente lungo e impegnativo*

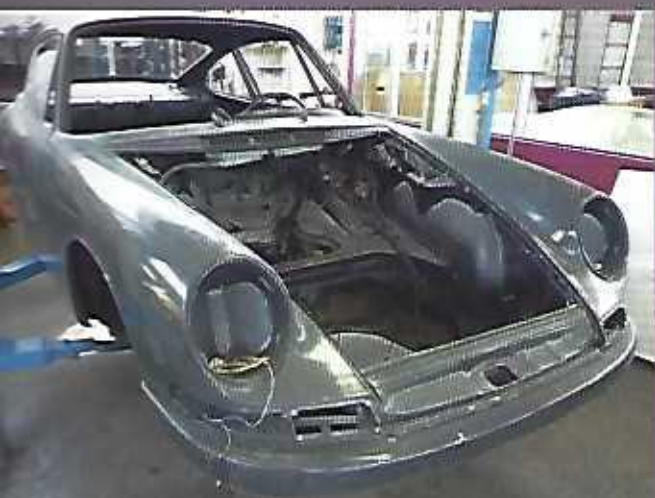
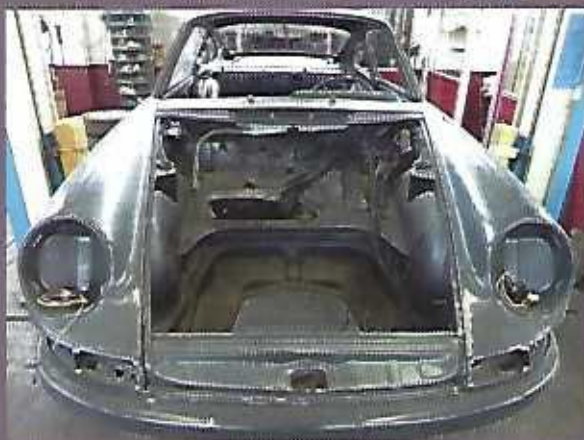
#### LO SMONTAGGIO

*Basilare una catalogazione e l'esame dell'originalità dei particolari soprattutto in questo esemplare pressoché di pre-serie con tante piccole differenze rispetto alle vetture prodotte successivamente*

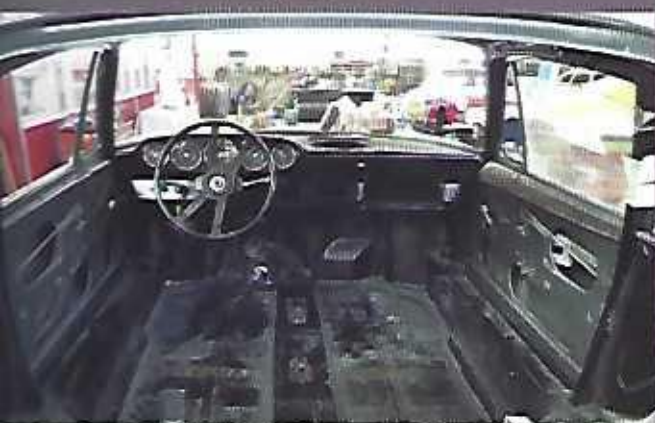
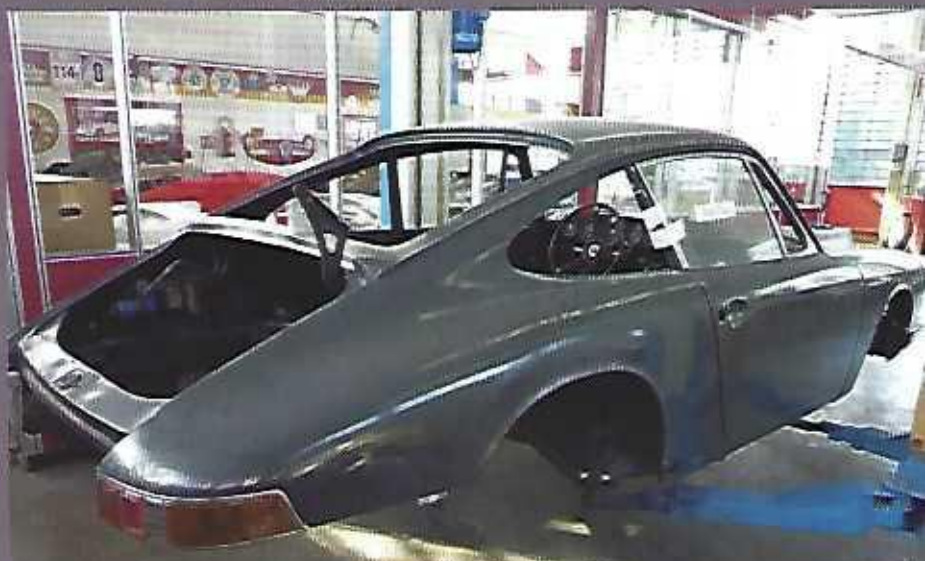
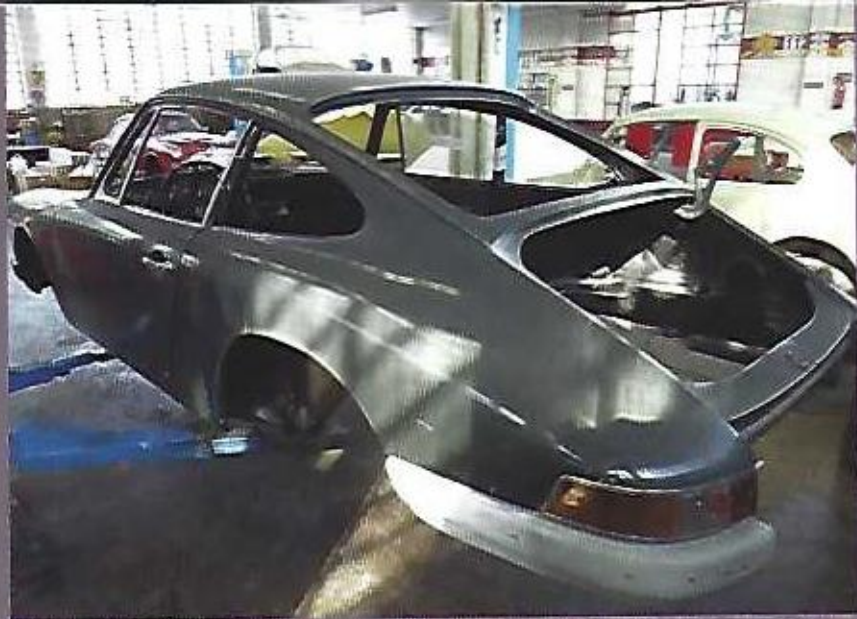
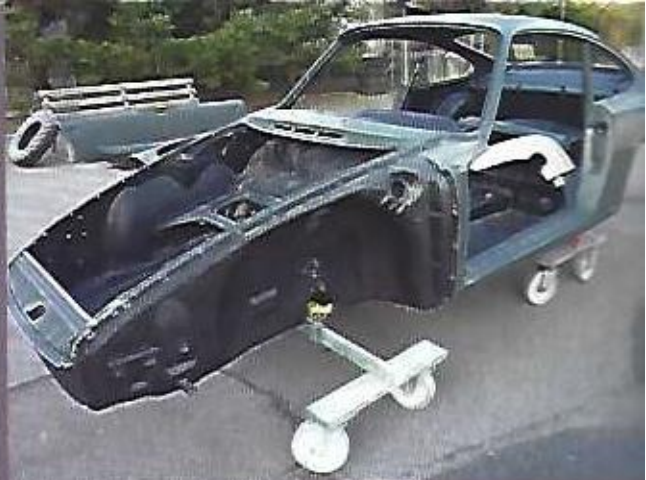
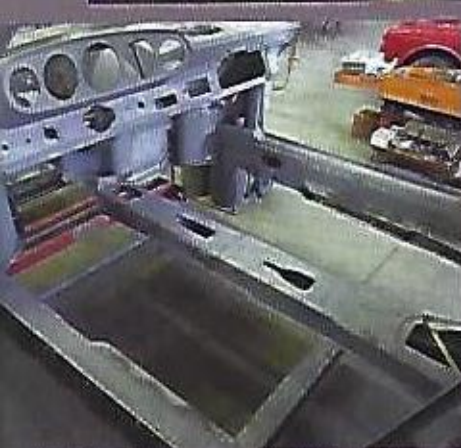
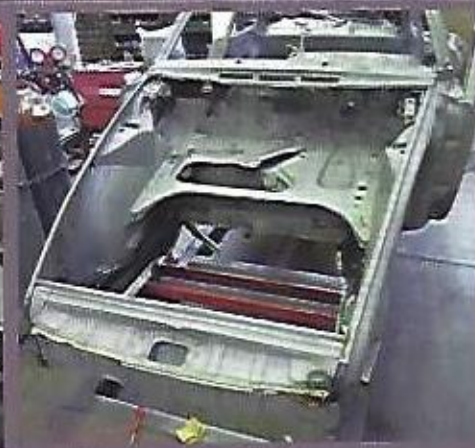
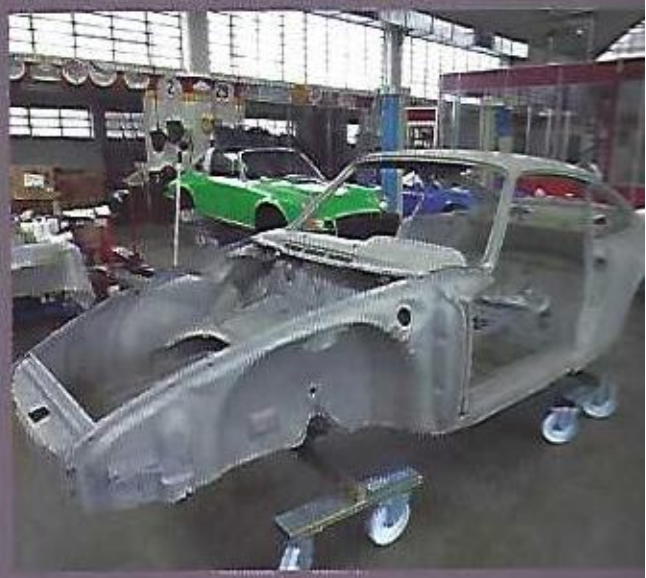
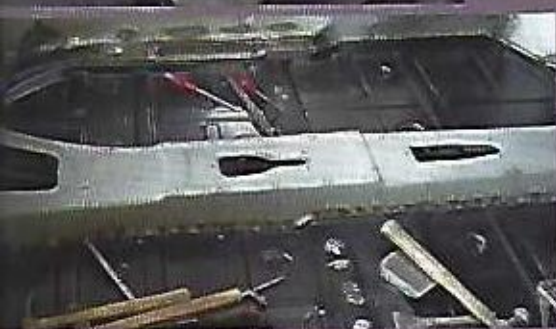
### SI RICOSTRUISCI

*Con la scocca messa in dima per ripristinarne la geometria si procede alla sostituzione dei lamierati: parafranghi anteriori e posteriori, fondo vettura, tutti forniti dalla Porsche: il fondo standard degli Anni 80 che la Porsche fornisce deve essere rilavorato per riadattarlo alla forma originale del 1964 che presentava un numero inferiore di sagomature di rinforzo. Altri adattamenti sono stati eseguiti per le saldature in punti diversi così come per l'accoppiamento delle lamiere e gli attacchi delle sospensioni*

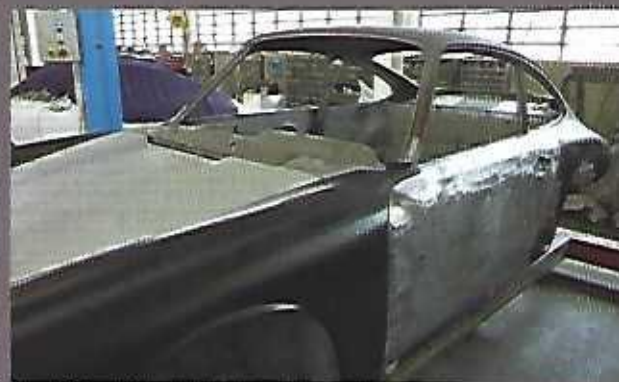
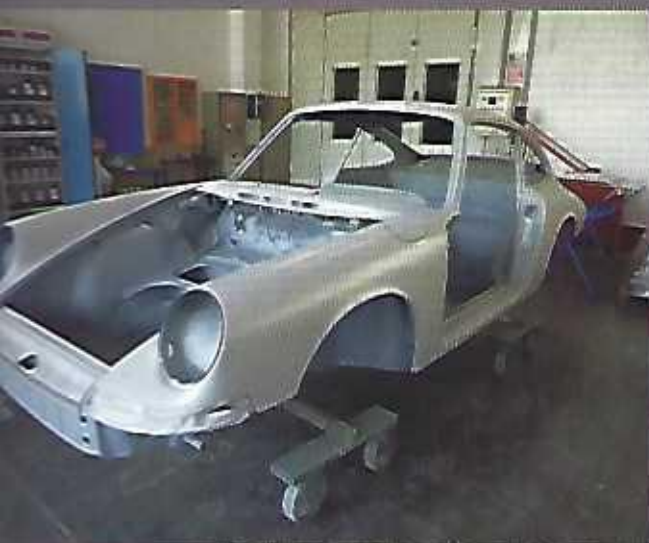
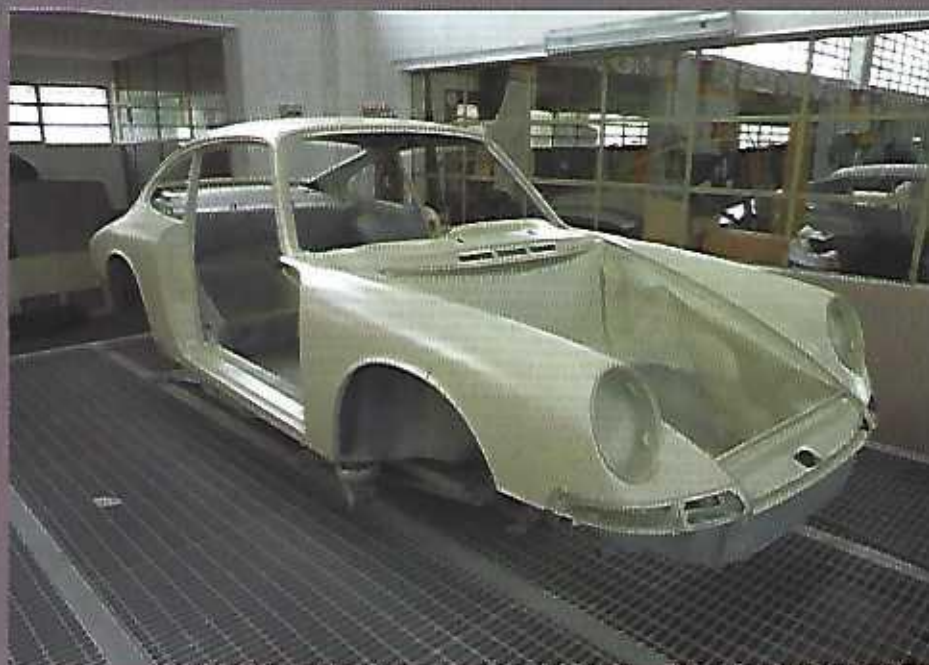
#### ATTENTI ALLO SPESSORE

*Persino lo spessore esatto delle lamiere deve corrispondere a quello dell'epoca per un restauro perfetto ed è una delle differenze fra il lavoro certosino di un professionista e un carrozziere non specializzato*

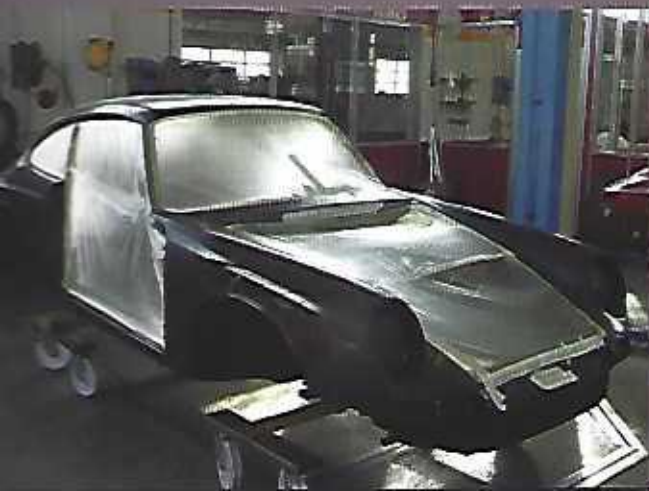
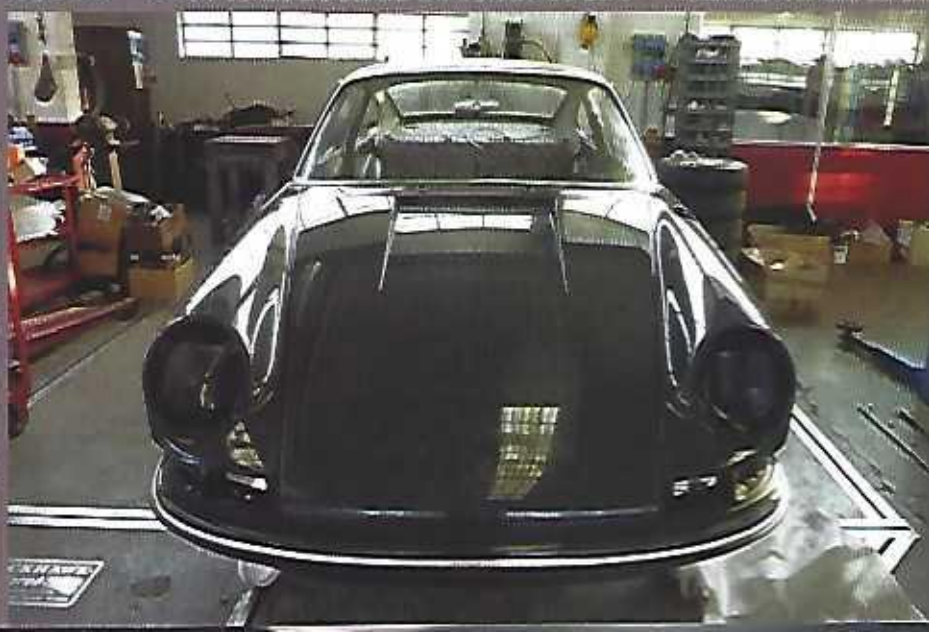
#### COLORE ATTENTAMENTE STUDIATO

*Le vernici di oggi sono diverse anche a causa della normativa; pertanto il colore originale va studiato attentamente con lunghe prove campione confrontate con la cartella colori dell'epoca. Questo colore era nella gamma 356 e reso disponibile solo per le prime 911*

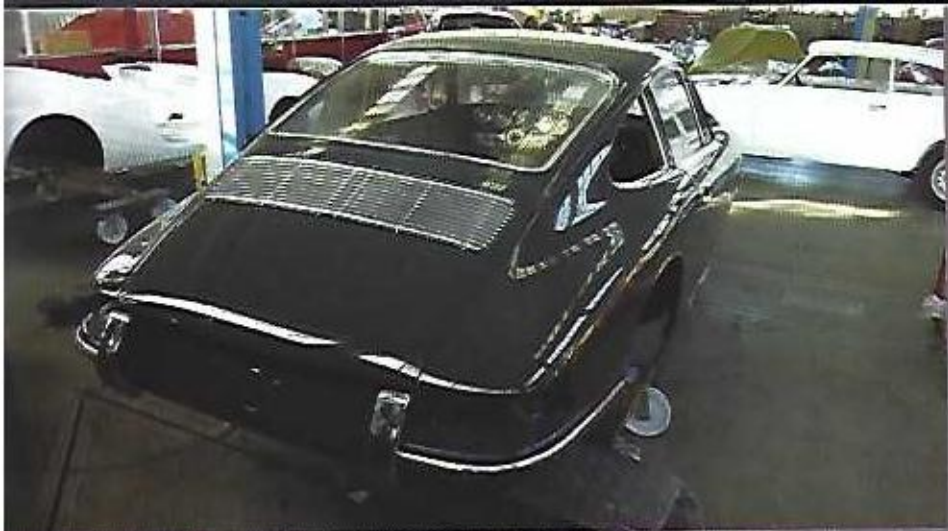
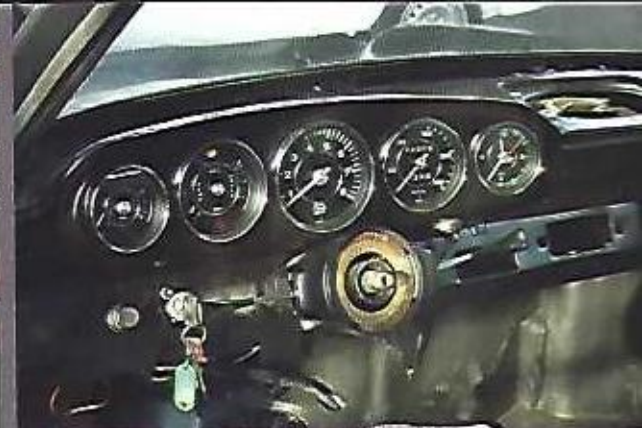
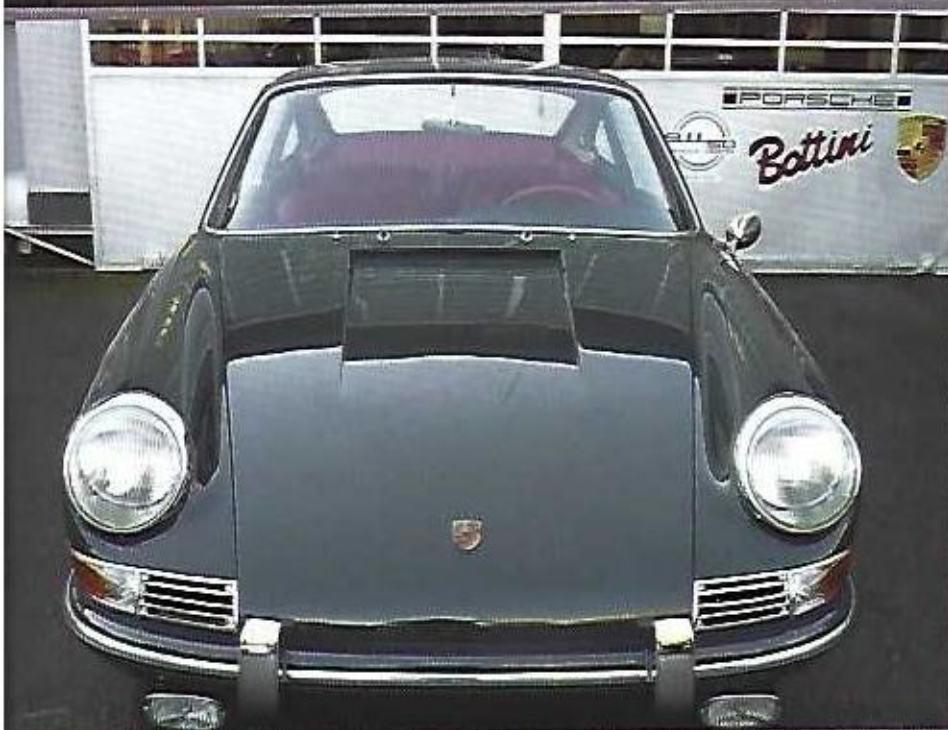
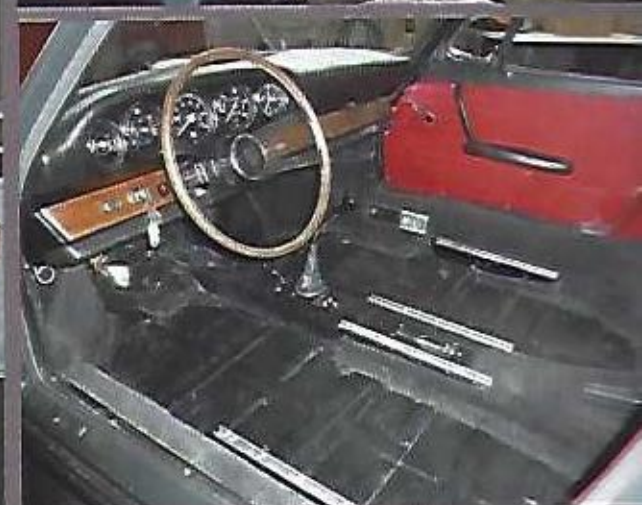
#### FINITURA FINALE

*A scocca montata si procede ad assemblare gli interni con sedili misto finta pelle/tessuto e il volante con corona in legno con i rivetti a vista, razze in alluminio e privo della "farfalla" per il comando delle trombe. Dal 1965 le razze erano in acciaio. Importante per il restauro è stata la consulenza del Registro Italiano 911 con il suo certificatore Antonio Sacco*

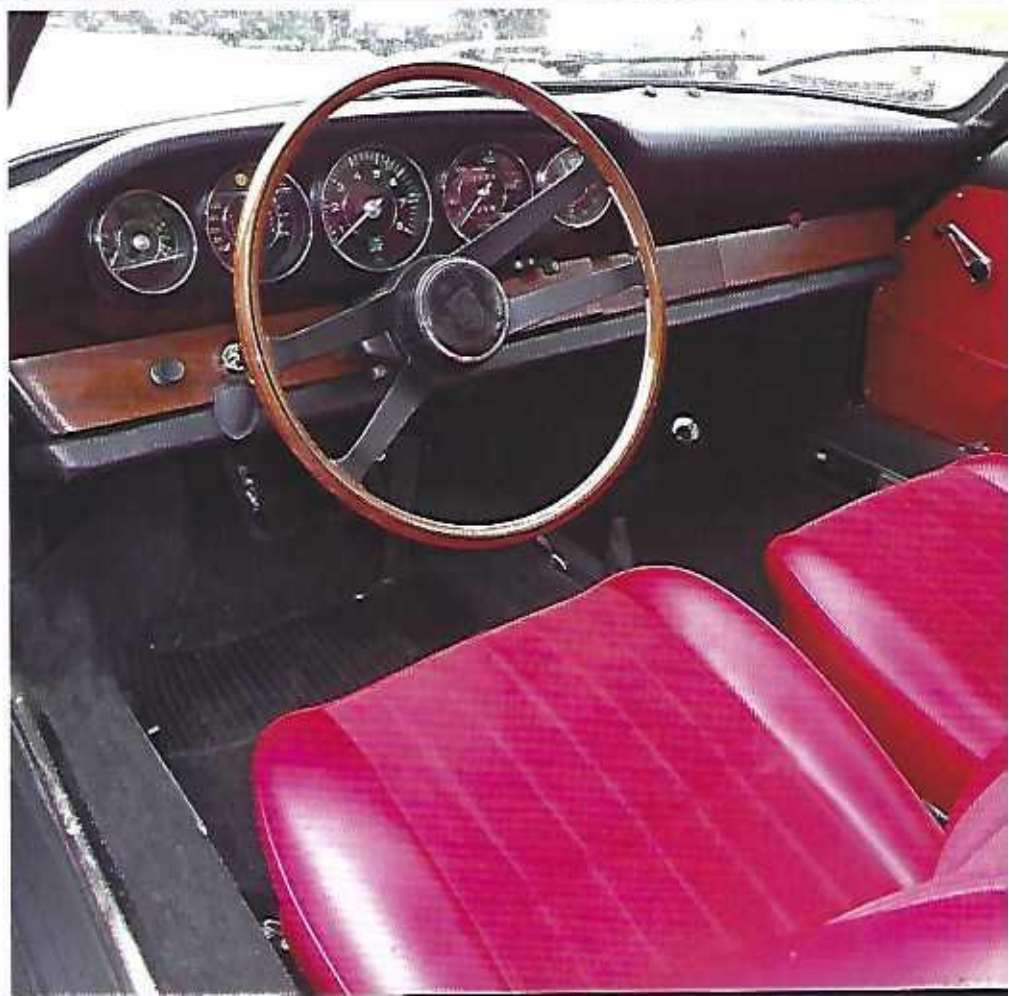
**PARTICOLARI INVISIBILI... O QUASI**

*In queste foto qualche esempio delle piccole differenze fra le primissime 911 e quelle successive; a sinistra in alto la griglietta anteriore fissata con 4 ritzi, poi saranno solo 2. Il volante con razze in alluminio e senza bilanciere per le trombe. Nel motore sono invece evidenti i tre carburatori doppio corpo poi sostituiti da due tricorpo. Nel cofano motore non c'erano le tipiche etichette poi caratteristiche di tutte le 911. Anche la traversa del supporto motore era diversa da quello delle 911 dell'anno successivo...*
