PORSCHE 911 T 2.0 1969 "BARN FIND" - I PUNTATA

POLVERE E GLORIA

DIFFICILE, A PRIMA VISTA E DA UNA MERA PROSPETTIVA LOGICA, VEDERE UN PICCOLO TESORO IN QUELLA CHE APPARE UNA ACCOZZAGLIA DI LAMIERE ARRUGGINITE, PLASTICHE CONSUNTE DAL TEMPO, POLVERE E PAGLIA. MA L' AUTOMOBILISMO STORICO È ANCHE QUESTO: RICERCA, SCOPERTA, ANALISI E - SE POSSIBILE - GIOIA FINALE. PARTE DA QUESTO NUMERO IL RACCONTO DEL RITROVAMENTO DI UN ESEMPLARE DI 911 T DEL ' 69, IMPIETOSAMENTE DEGRADATO A NIDO DI GALLINE. LA VETTURA - MATCHING NUMBERS - SI APPRESTA A INIZIARE UN RESTAURO TOTALE DA BOTTINI RESTAURI. LO SEGUIREMO PASSO PER PASSO

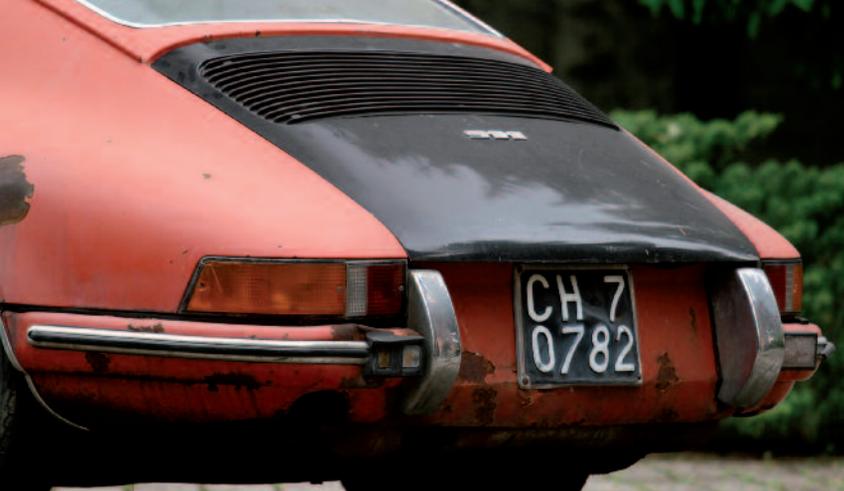
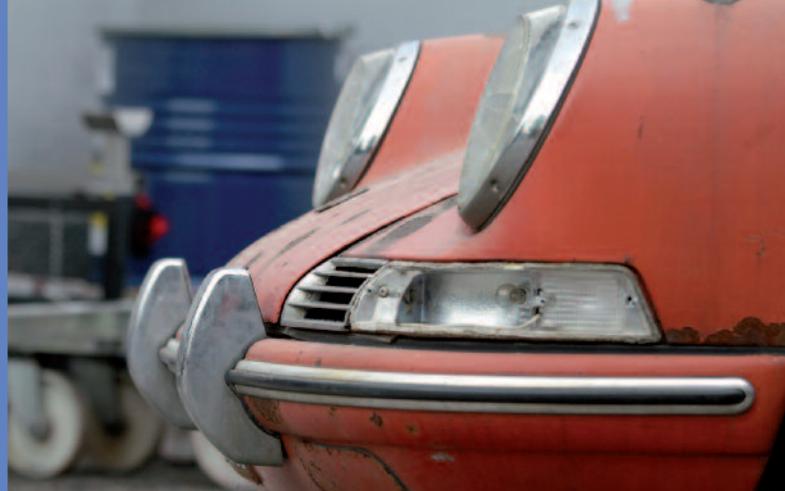
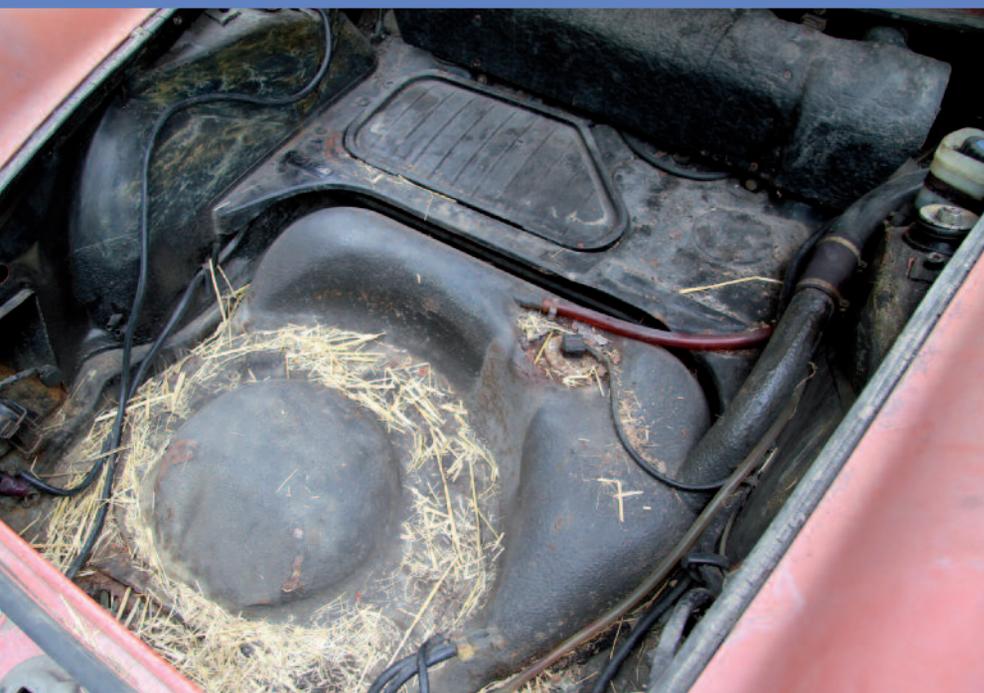
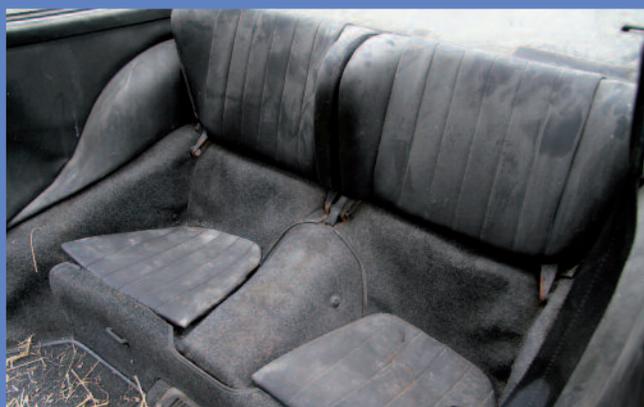
VENT'ANNI DI INCURIA

In queste pagine, la vettura appena giunta in atelier così come è stata ritrovata in condizioni di totale abbandono. Si può notare il risultato dei molti anni di oblio, che hanno permesso alla ruggine di prosperare. Foto a destra: purtroppo mancano i sedili originali

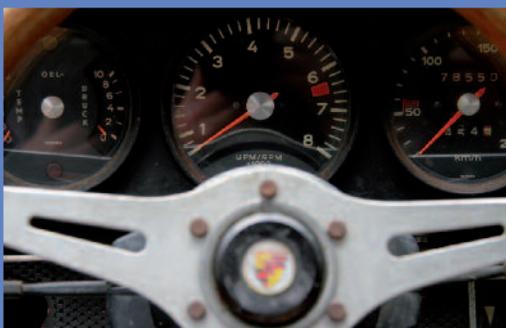
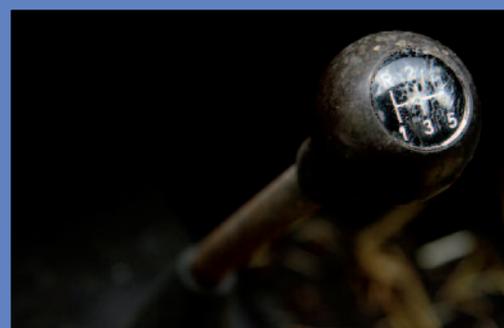
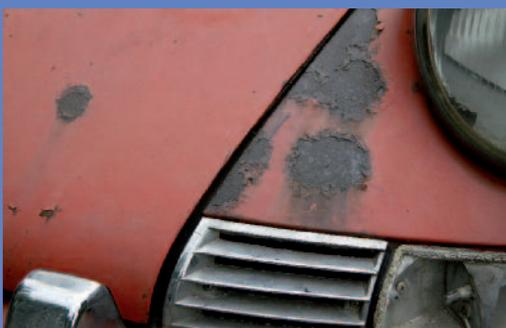
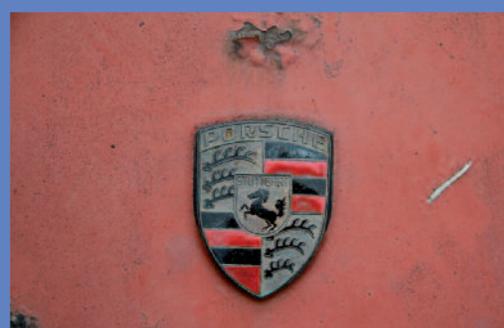
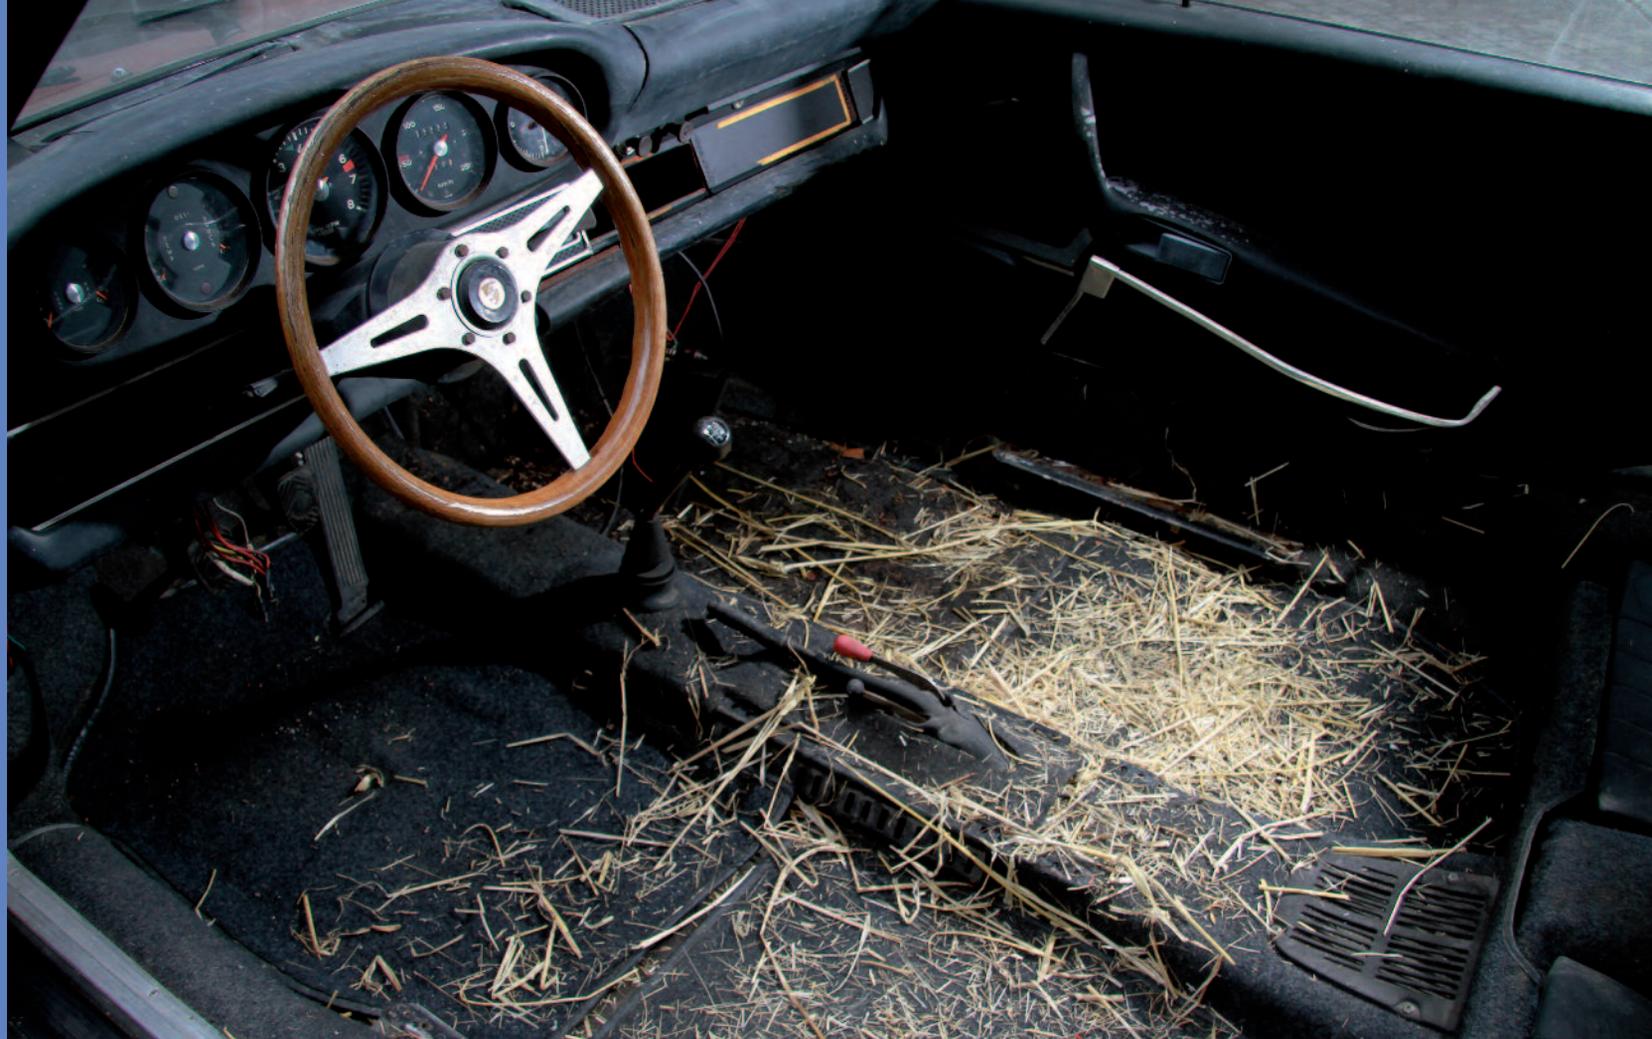
MATCHING NUMBERS

Sebbene le condizioni della macchina siano cattive, l'esemplare possiede comunque un elevatissimo indice di integrità poiché possiede il suo gruppo/motore cambio originale. Da una successiva analisi è ulteriormente emerso che telaio e carrozzeria sono meno danneggiati di quanto fosse logico attendersi

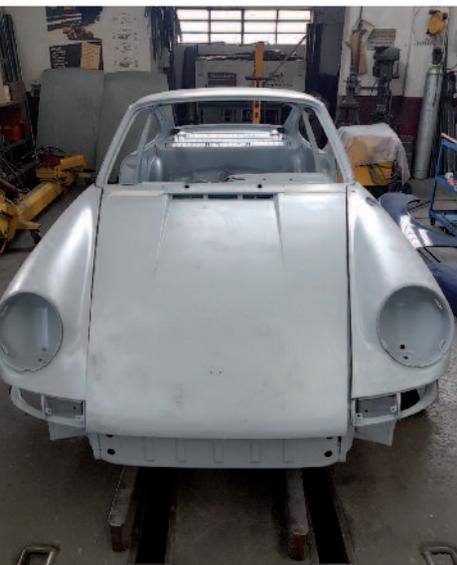
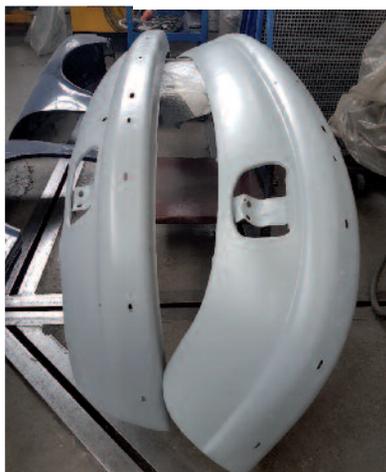
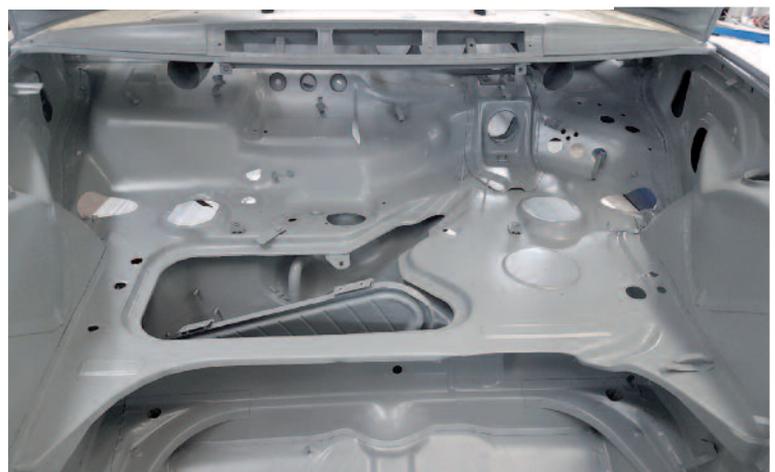
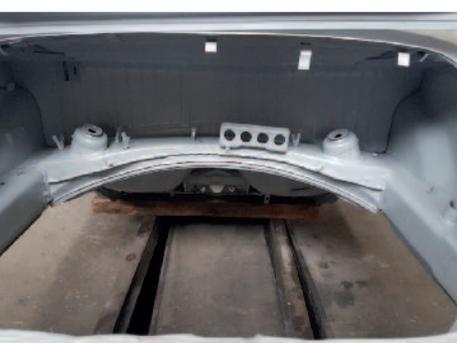
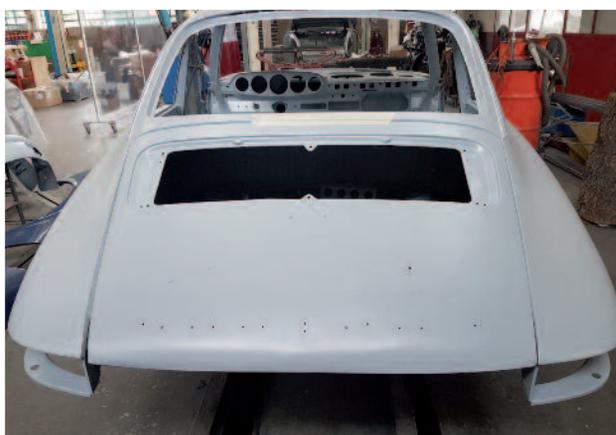
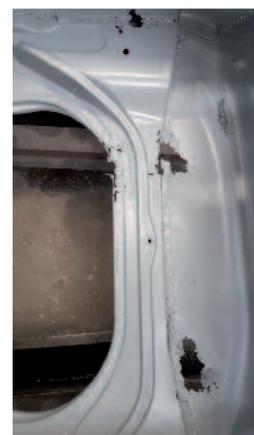
...E INIZIA IL RESTAURO

In questa doppia pagina, un'affascinante carrellata di dettagli sul telaio e sulla carrozzeria della 911 T, immediatamente all'uscita dalla fase di sverniciatura, che permette di apprezzare la struttura base della vettura. Vernice, sporcizia e ruggine sono stati meticolosamente rimossi con la termo-sverniciatura. Nessun angolo, nemmeno il più nascosto, di questo esemplare è stato risparmiato. Il risultato dimostra, peraltro, la meticolosità e l'accuratezza dell'azione del restauratore, impegnato a stabilire con un grado di precisione aderente alla perfezione le condizioni strutturali dell'auto prima di procedere al restauro. L'analisi della nuda lamiera permette così di analizzare lo stato del metallo e lo spessore di questo dopo l'aggressione da parte della ruggine.

Il restauro vero e proprio è iniziato dalla sverniciatura completa del complesso telaio/carrozzeria, in cui ogni singola parte viene processata attraverso il solo utilizzo di calore. La vernice si incenerisce in un forno speciale senza che i pezzi trattati subiscano alterazioni dimensionali o meccaniche. Al termine del trattamento, si valutano gli interventi che i lamierati dovranno subire.
