LA PRIMAVERA DELLA 911

DOPO QUASI 50 ANNI DALLA SUA NASCITA QUESTA PORSCHE 911 "SERIE 0" DEL 1966 È STATA OGGETTO DI UN APPROFONDITO RESTAURO CHE L' HA RIPORTATA ALLE CONDIZIONI INIZIALI. VI RACCONTIAMO LE FASI ESSENZIALI E I PRINCIPI FONDAMENTALI PER UN RESTAURO A REGOLA D' ARTE

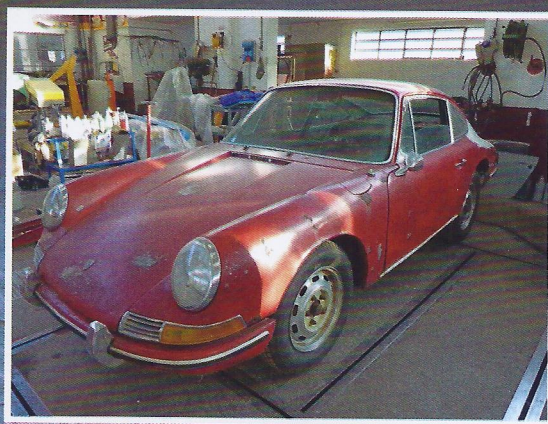
se da riparazioni e restauri approssimativi". Un esempio di restauro eccellente è la 911 2 litri del 1966 che vediamo in queste pagine, un esemplare giunto proprio dagli Stati Uniti in condizioni davvero impressionanti, pur apparendo quasi completa di tutti i par-

ticolari della carrozzeria. Come vedremo, sotto c'era un disastro: fondo vettura distrutto dalla ruggine, parti della fiancata letteralmente rattoppate alla buona, senza contare la meccanica da revisionare completamente. Più che di restauro si potrebbe anche parlare quindi di ricostruzione.
