RESTAURO

911 T 2.0 1969 "BARN FIND" - IV PUNTATA

QUARTO STEP: MENTRE DA BOTTINI INIZIANO LE FASI DI MONTAGGIO DELLA 911 TROVATA IN UN FIENILE, TAPPEZZIERE E MECCANICO FANNO IL PUNTO DELLA SITUAZIONE

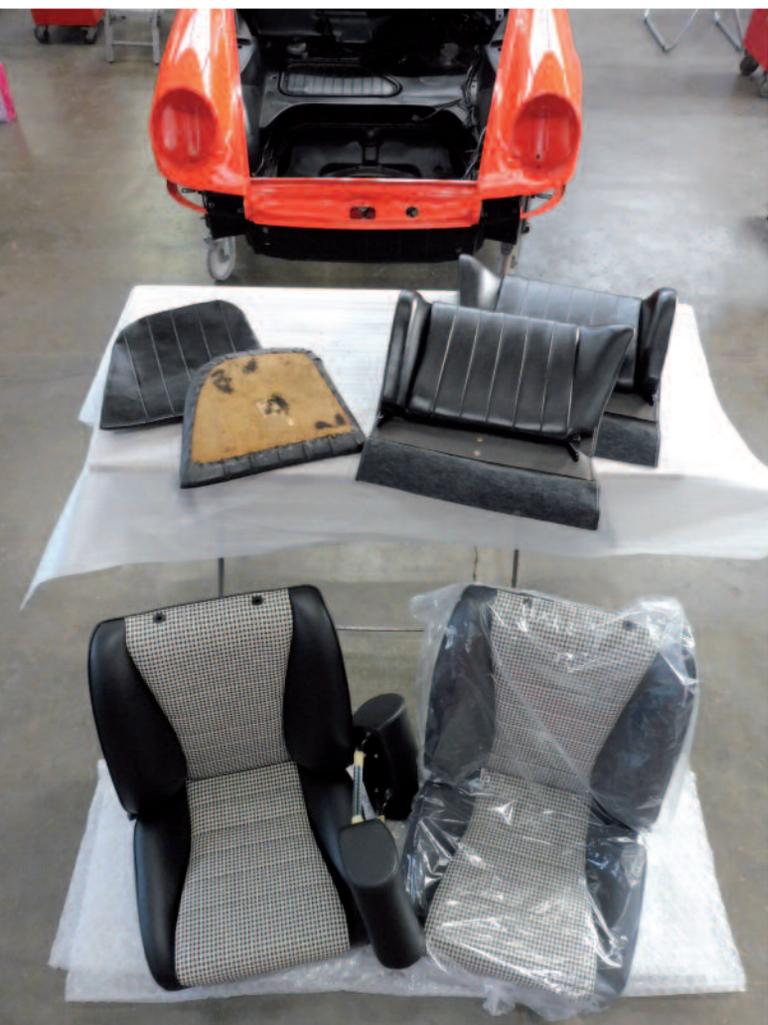
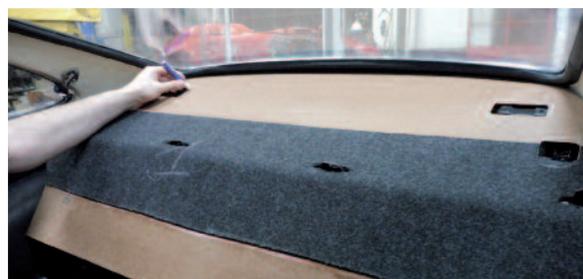
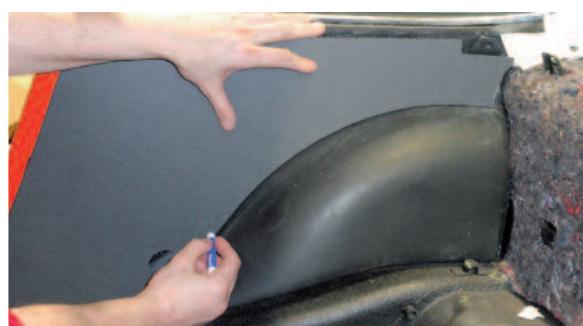
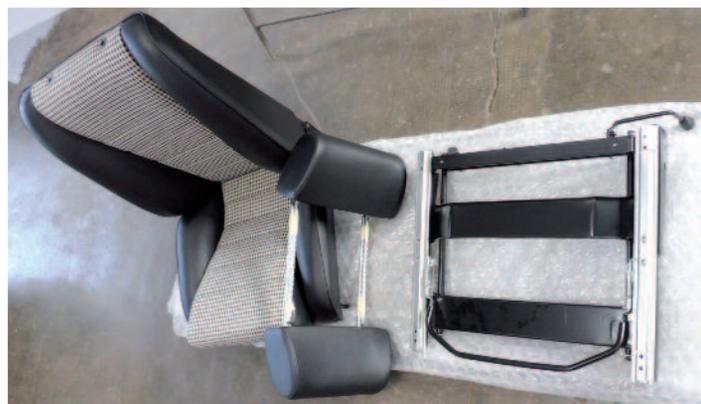
Le sedute e le spalliere dei sedili posteriori, sono gli originali della vettura, mentre i due sedili anteriori Recaro sono stati completamente restaurati. Qui a dx. una fase di premontaggio della cappelliera e dei gusci passaruota posteriori

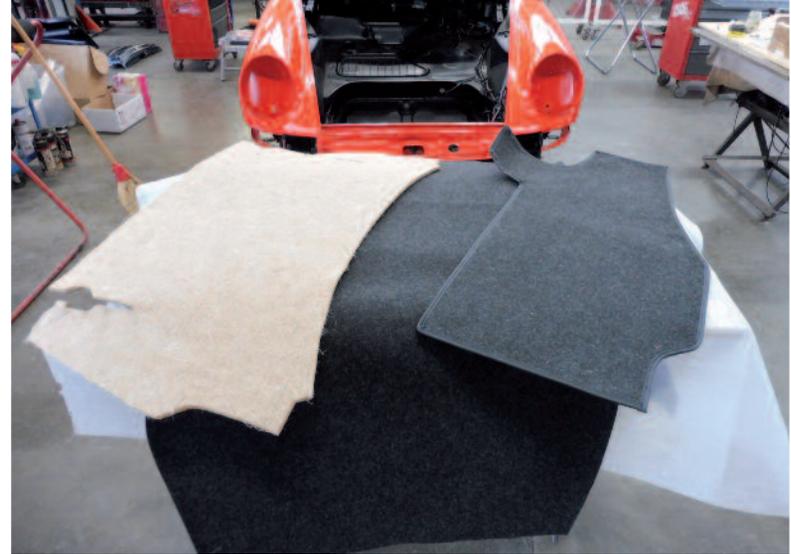
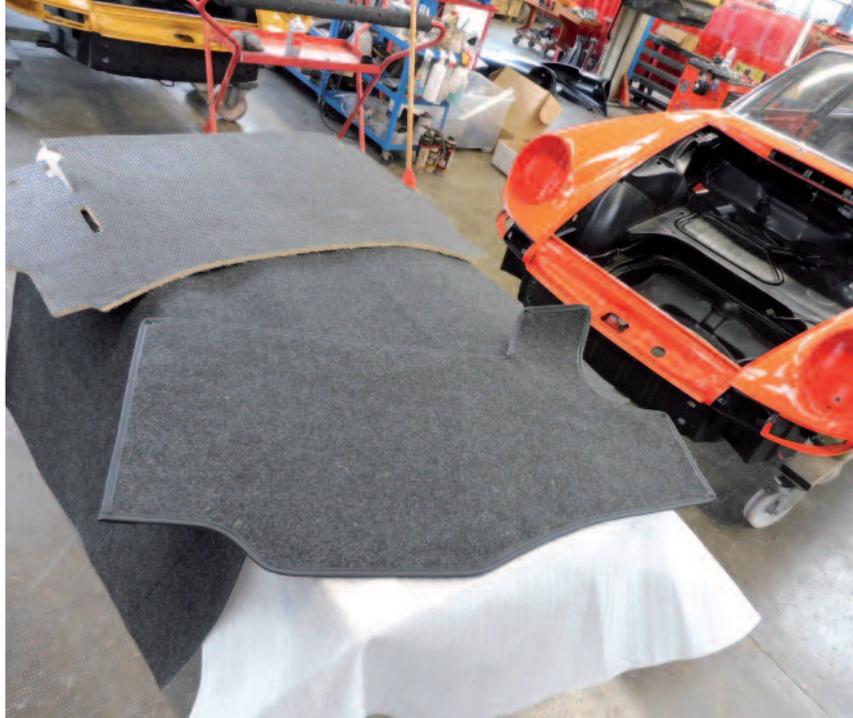
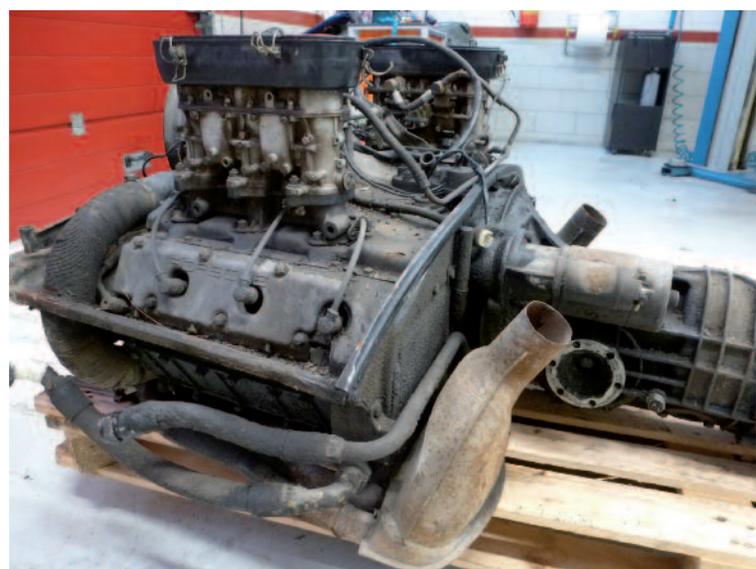
Qui sopra, da sx., il feltro paracalore che andrà all'interno del vano motore (nella foto accanto nel lato a vista), il feltro baule e il tappeto passeggero

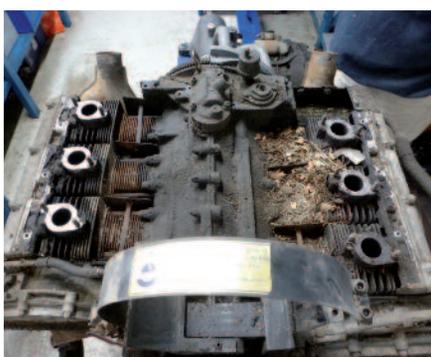
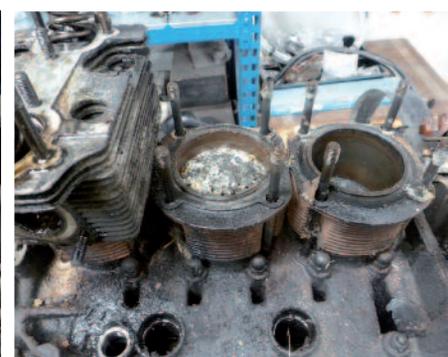
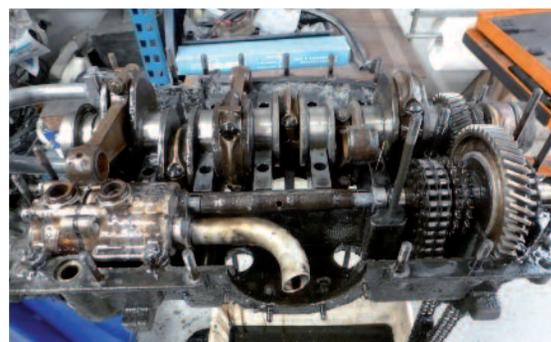
Da sinistra, il gruppo motore/cambio subito dopo lo smontaggio della vettura. Il monoblocco motore con canne cilindri e testate, già in fase di smantellamento. Particolare di una bancata cilindri con due testate rimosse, dove è possibile vedere le due canne cilindri e un pistone al centro
