RESTAURO

# "BARN FIND" - VI PUNTATA

## PRONTA PER I CONCORSI

LE ULTIME OPERAZIONI DI FINITURA, LUCIDATURA E METICOLOSI CONTROLLI FIN  
NEI MINIMI PARTICOLARI PER LA CONSEGNA AL COMMITTENTE DI UN ESEMPLARE PRONTO  
A VINCERE TROFEI NEI CONCORSI DI ELEGANZA E DI RESTAURO

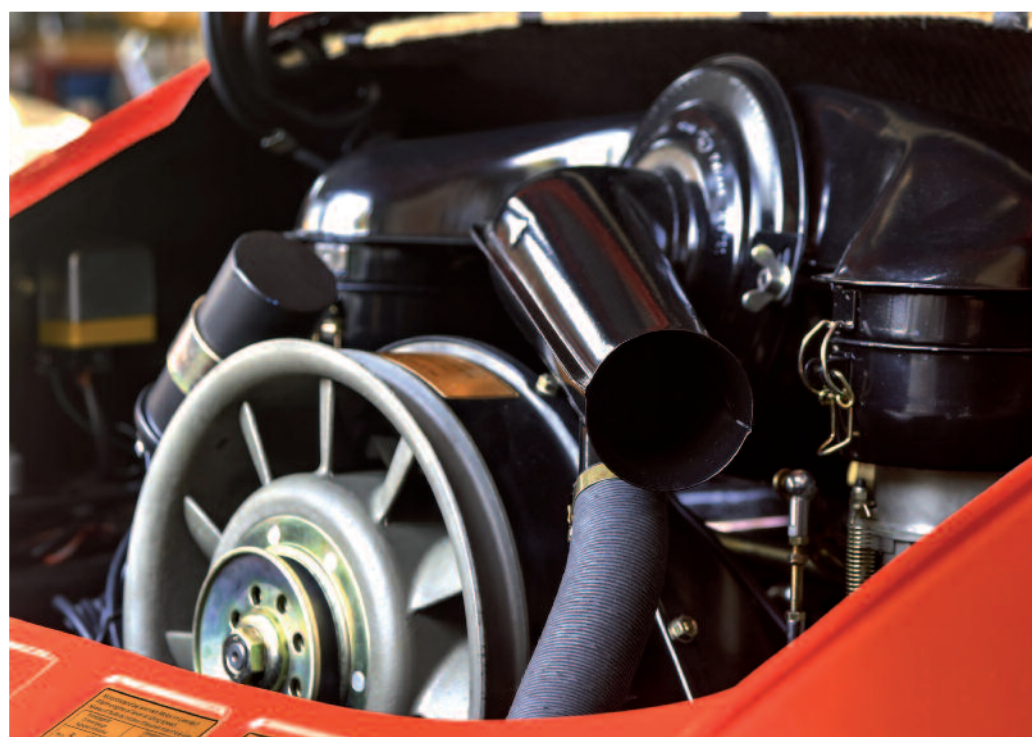
*Qui a sinistra, particolare della ventola di raffreddamento e della cassa filtro di aspirazione*

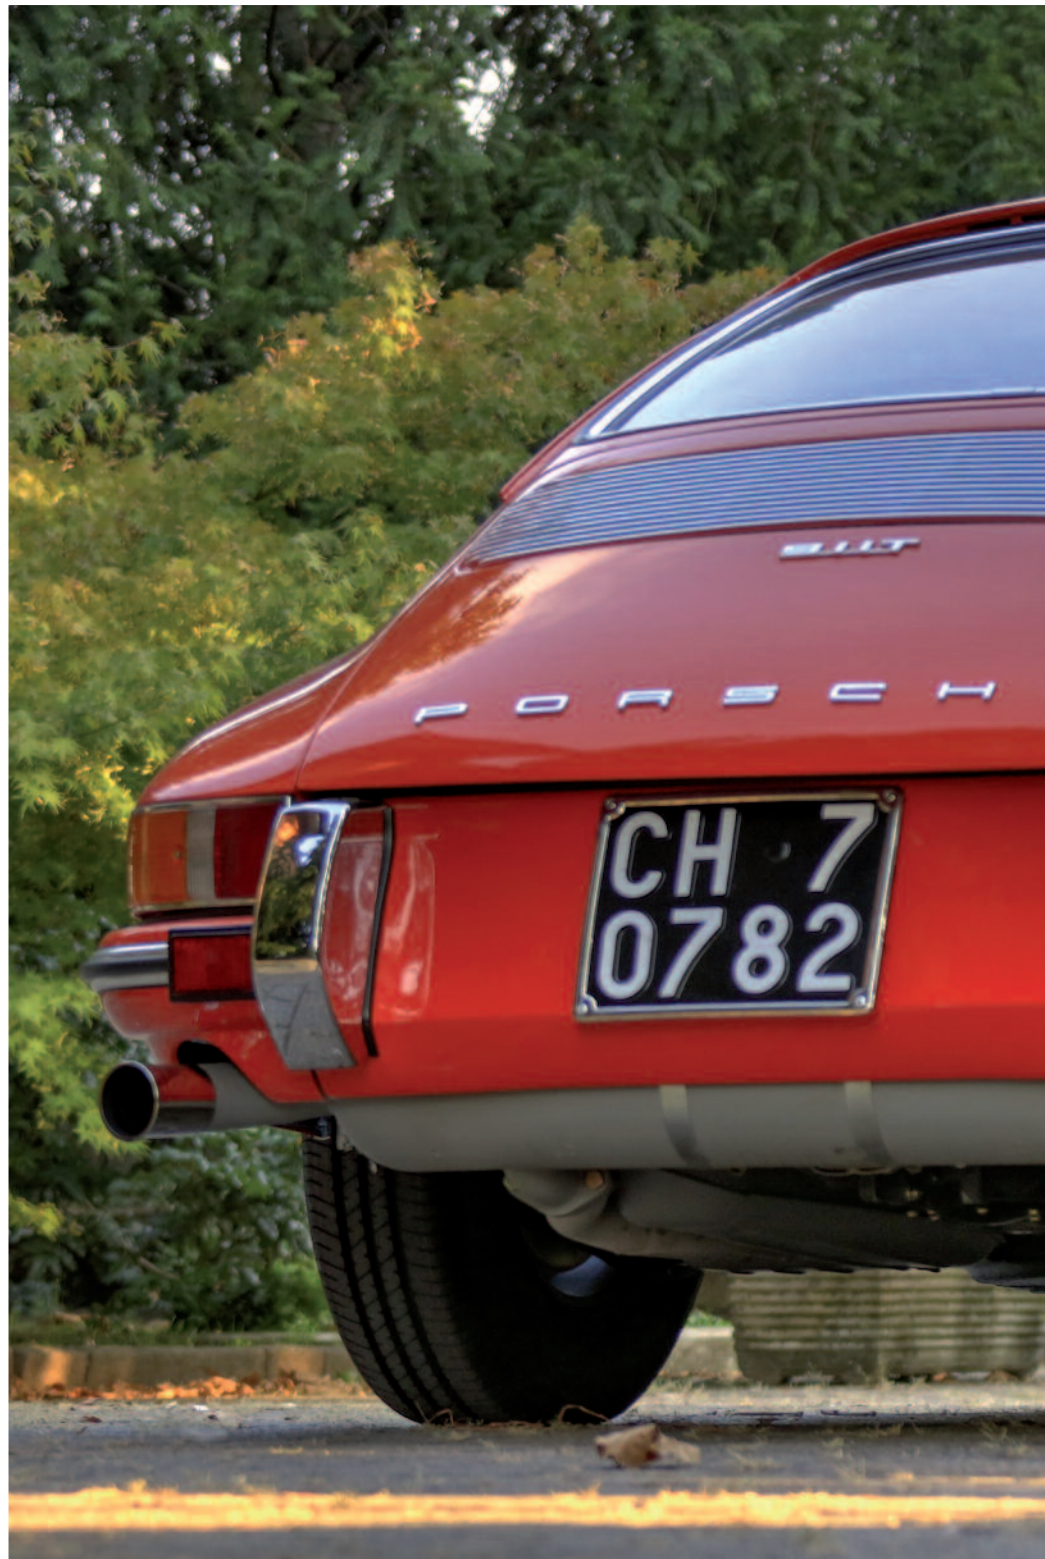
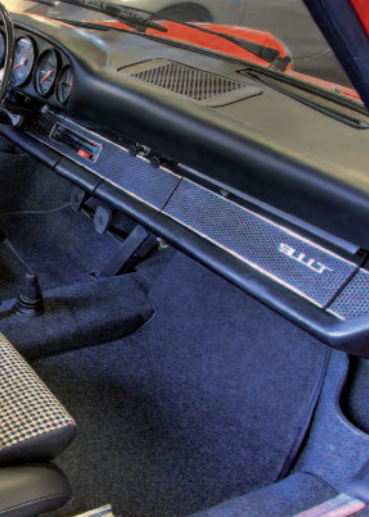
*Particolari del cruscotto con l'inconfondibile caratteristica dei cinque strumenti allineati con il contagiri al centro, tipico delle vetture sportive. Qui a destra, lo sportello di chiusura del vano portaoggetti con l'indicazione della sigla modello*
